# Cerrahi İplik Geirici Kullanım mr Kilavuzu

## Çene Kapanışının Yanlış Ayarlanması

2362.1-GLBL-tr-REV1019  
71317 – C

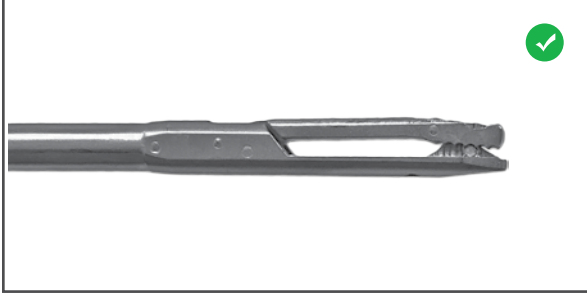
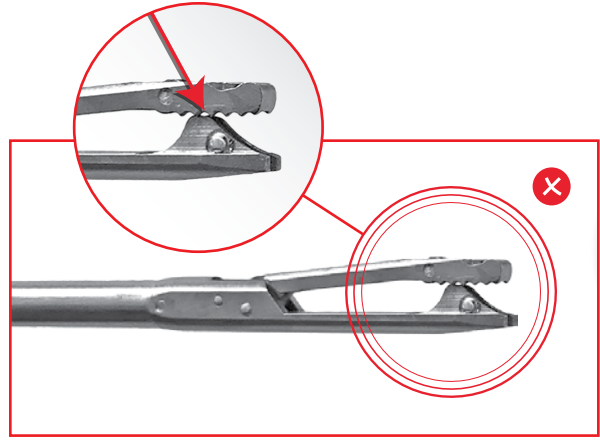
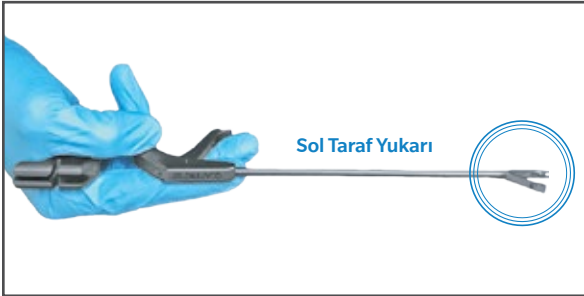
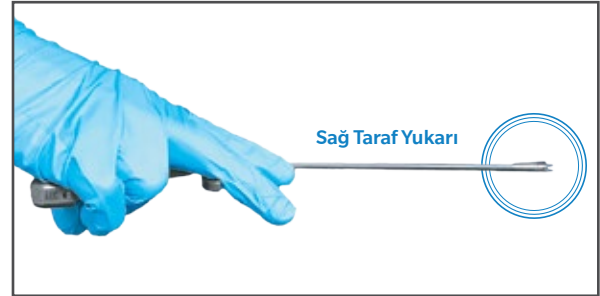
✓ Kullanıma Uygun: İplik geçirici yana doğru tutulup çene kısmı yavaşça kapatılırken üst çene, alt çenede bulunan her iki çene durdurma parçasına temas etmelidir (çene durdurma parçaları her bir tepenin dış tarafında bulunmaktadır).

✗ Kullanıma Uygun Değil: Üst çene hiçbir zaman alt çenedeki çene durdurma parçaları ile temas etmeden tepelerden birini "tutmamalı" veya tepelerden biriyle temas etmemelidir.

İplik geçiriciyi yana doğru tutup üst çeneyi kapatmak için tetiği yavaşça çekiniz. Çene kapanırken bir "sıçrama" veya "tutma" hissederseniz veya üst çene, alt çenedeki çene durdurma parçaları ile temas etmeden tepelerden biriyle temasa geçerse iplik geçirici Zimmer Biomet'e iade edilmelidir.

- İplik iğnesi kapaktan geçemez
- İplik geçirici tekleyebilir (iplikten geçmez)

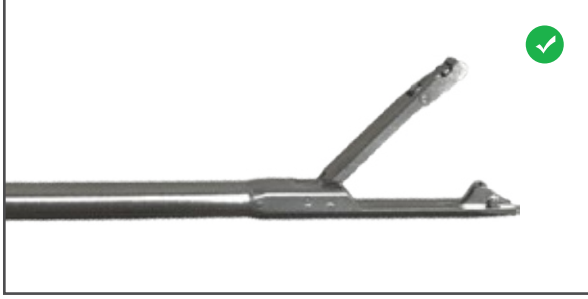
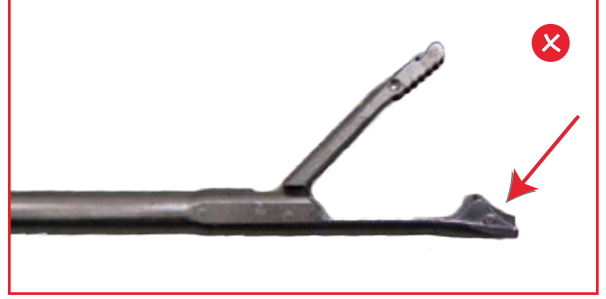
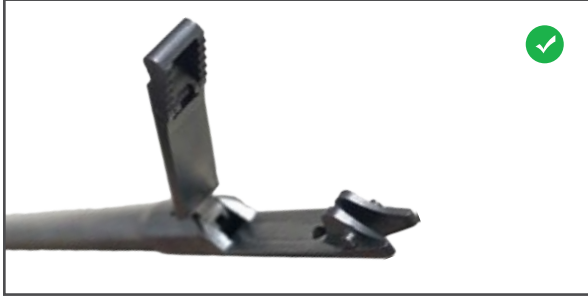
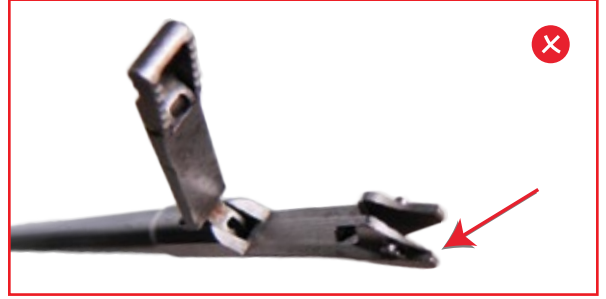
## Çene Bükme

✔ Kullanıma Uygun: İpliğin alt çenesinde bulunan iki tepe birbirine paralel ve iplik geçiricinin mili ile uyumlu olmalıdır (her bir çatalın uzak ucuna kadar).

✘ Kullanıma Uygun Değil: Alt çene ve / veya çatal hiçbir zaman eğri görünmemelidir (içe doğru, dışa doğru, yukarı doğru veya aşağı doğru).

Görsel İnceleme: Alt çenede bulunan tepeleri ve çatalları her açıdan inceleyiniz. Alt çenenin herhangi bir yöne (içe, dışa, yukarı veya aşağı) doğru eğildiği görülürse iplik geçirici Zimmer Biomet'e iade edilmelidir.

- Bu tür bir aşınma iğnenin yanlış ayarlanmasına ve bu nedenle teklemeye ve / veya iplik iğne ucunun erkenden kırılmasına sebep olabilir.
- Aracın doğru şekilde işlev görmemesi nedeniyle işlem gecikebilir.

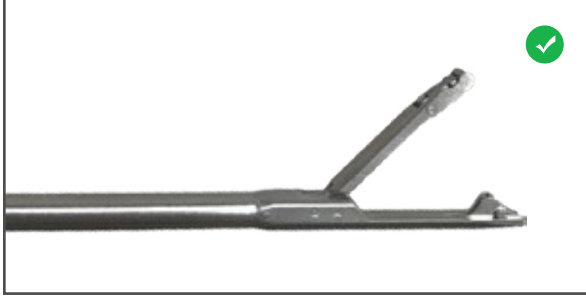
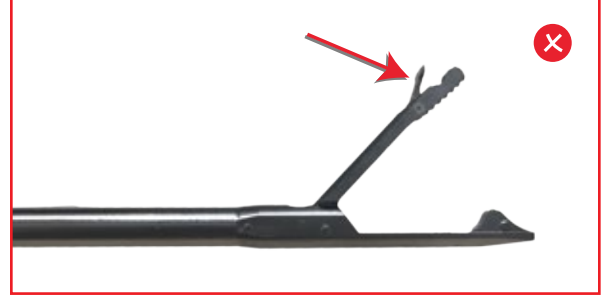
## Kapağın Doğru Çalışmaması (CM-9010 için geçerli değildir)

✓ Kullanıma Uygun: Bir iplik iğnesinin üst çeneden geçerek alt çeneye doğru geri çekildiği her seferde iplik geçiricinin üst çenesinde bulunan kapak tamamen kapalı olmalıdır.

✗ Kullanıma Uygun Değil: İplik iğnesi geçirildikten sonra kapak hiçbir zaman açık veya aralık kalmamalıdır.

- İplik Geçiricinin Kullanılması: İplik iğnesini üst çenedeki kapaktan geçirmek için iplik geçiricinin tetiğini ve tutamacını sıkınız ve ardından tetiği ve tutamacı serbest bırakarak iğneyi alt çeneye geri çekiniz.
- Görsel İnceleme: İplik iğnesini geçirdikten sonra kapağın tamamen kapandığından emin olmak için iplik geçiricinin üst çenesini kontrol ediniz.
- Dokunsal İnceleme: İplik iğnesini geçirdikten sonra kapağın açık veya aralık olmadığından (dik durmadığından) emin olmak için iplik geçiricinin üst çenesini parmağınızla yoklayınız.
- Kapağın tamamen kapalı olmadığını fark ederseniz alkollü bir mendil veya alkol ve fırça ile iplik geçiriciyi temizleyiniz ve yukarıda listelenen Görsel ve Dokunsal Hızlı Kontrolleri tekrar ediniz.
- İplik geçirici temizlendikten sonra kapak hâlâ tamamen kapanmıyorsa iplik geçirici Zimmer Biomet'e iade edilmelidir.

- İplik kapak tarafından tutulmaz.
- İplik tutucu çenenin dışına doğru kayar.

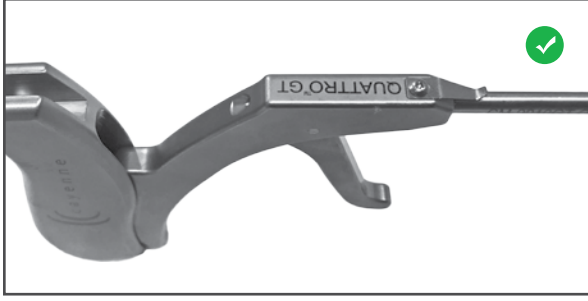
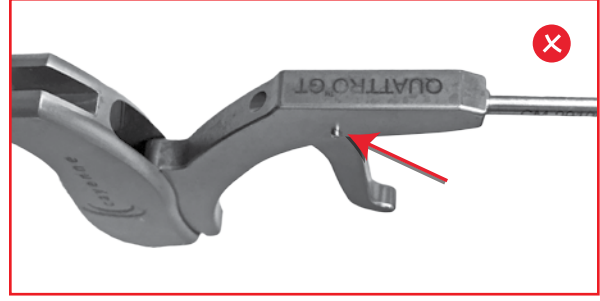
## Çıkıntılı Pimler

✓ Kullanıma Uygun: İplik geçircinin tüm yüzeyleri pürüzsüz olmalı ve menteşe pimleri iplik geçirci yüzeyi ile aynı düzeyde olmalıdır.

✗ Kullanıma Uygun Değil: Hiçbir zaman İplik geçircinin yan taraflarında veya üstünde keskin kenarlar ve / veya İplik geçircinin yüzeyinde çıkıntılı menteşe pimleri tespit edilmemelidir.

- Görsel İnceleme: İplik geçircinin yan taraflarında veya üstünde çıkıntılı kenarlar veya menteşe pimleri olmadığından emin olmak için iplik geçirciyi dikkatlice inceleyiniz.
- Dokunsal İnceleme: İplik geçircinin yüzeyini ve kenarlarını parmağınızla hafifçe kontrol ediniz.
- İnceleme sırasında keskin veya kırık kenarlar ya da çıkıntılı menteşe pimleri tespit edilirse iplik geçirci Zimmer biomet'e iade edilmelidir.

- Menteşe piminin kırılması
- İplik geçircinin sökülmesi
- Kapağın / diğer parçaların dokuyu veya kanülü tutması
- Eldivenin ve / veya steril bariyerin delinmesi

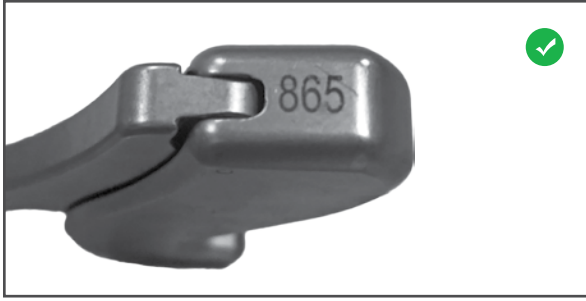
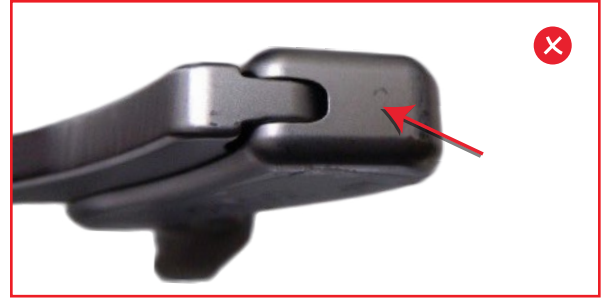
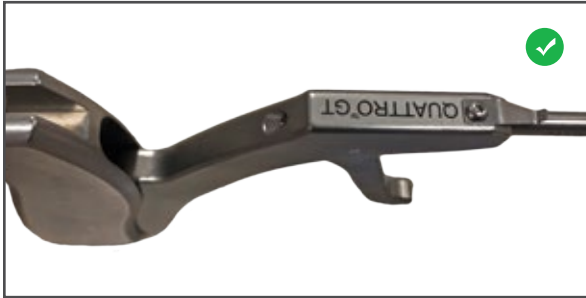
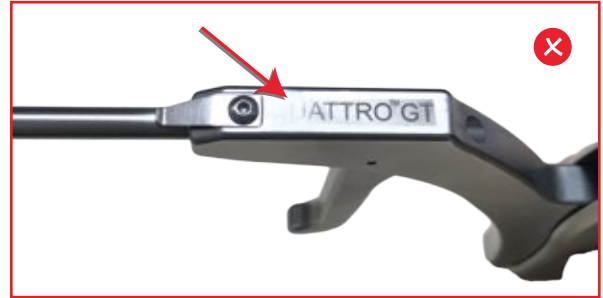
## Yıpranmış Lazer İşaret

✓ Kullanıma Uygun: Parça numarası, parti numarası, ürün adı ve / veya üretici bilgisi dahil olmak üzere İplik geçirci üzerindeki işaretler net ve okunabilir durumda olmalıdır.

✗ Kullanıma Uygun Değil: İplik geçirci üzerindeki işaretler hiçbir zaman okunamayacak kadar aşınmış olmamalıdır.

- Görsel İnceleme: Tüm işaretlerin (parça numarası, parti numarası, ürün adı ve / veya üretici bilgisi) okunabilir olduğundan emin olmak için iplik geçirciyi görsel olarak inceleyiniz.
- İplik geçirci üzerindeki işaretlerden herhangi birinin kullanıcı tarafından okunamaması durumunda İplik geçirci Zimmer Biomet'e iade edilmelidir.

- İplik geçirci parça numarasının, parti numarasının, ürün adının ve / veya üretici bilgisinin yanlış okunması.
