ウルトラドライブ 3 トラブルシューティング マニュアル

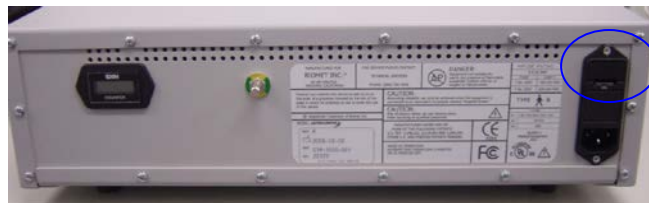
- もしエラーランプの点灯がない状態で、ハンドピースが操作できない状態の場合は、コンソールの後面パネルにあるヒューズを確認してください。交換用ヒューズは運搬用ケースに準備されています。
